ОХРАННАЯ АРХЕОЛОГИЯ

Спасательные археологические раскопки трех кораблекрушений XIX в. в Евпаторийской бухте в 2018 г.

В. В. Вахонеев¹, П. А. Горбунов²

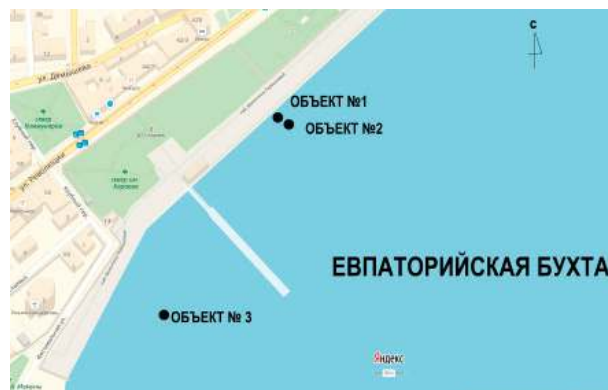
Рис. 1. Схема расположения объектов (кораблекрушений) в акватории набережной им. В. В. Терешковой в г. Евпатория

В 2018 г. для исследования трех затонувших деревянных судов, расположенных в акватории Евпаторийской бухты в зоне реконструкции набережной им. В. В. Терешковой (рис. 1), был организован водолазный пост – понтон 3V1 с мотопомпами различных мощностей и грузовым краном. Работу поста обеспечивали маломерный буксир «Sprut», надувная лодка и команда аквалангистов.

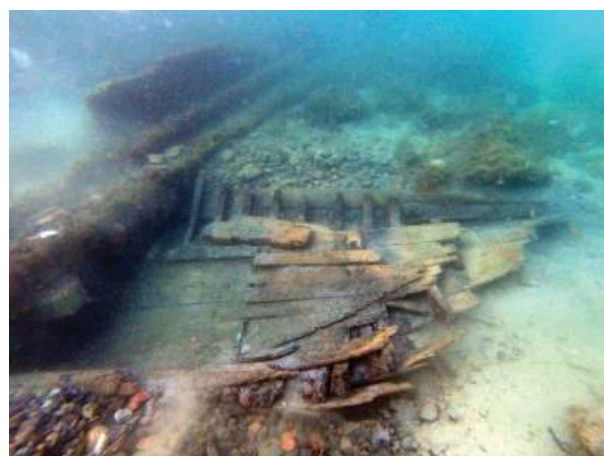
Рис. 4. Общий вид кораблекрушения с юго-запада. Западная часть уничтожена бетонными ступенями набережной

По результатам раскопок установлено, что с северо-западной части деревянный корпус затонувшего судна обрублен плотным рядом метал-

лический свай, а дальше уничтожен бетонными ступенями набережной (рис. 4). Определить часть судна (носовую или кормовую) не представляется возможным.

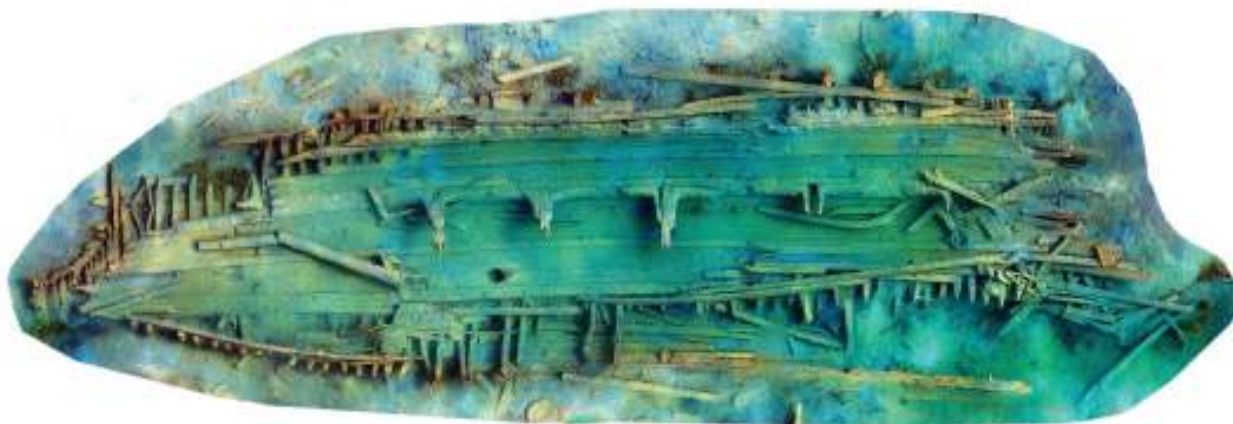
Рис. 6. Кораблекрушение деревянного купеческого судна конца XIX – начала XX в. (фотограмметрия)

В сезоне 2018 г. на этом участке были выполнены полноценные археологические раскопки кораблекрушения. По результатам работ было выяснено, что шурфовка 2016 г. проводилась не на двух небольших судах, а на одном достаточно крупном торговом судне конца XIX – начала XX в. Сохранившаяся длина затонувшего судна составляет 21 м, ширина – 5 м, высота бортов – около 2 м. Судно лежит курсом 310 градусов, носом в сторону берега (рис. 5; 6).

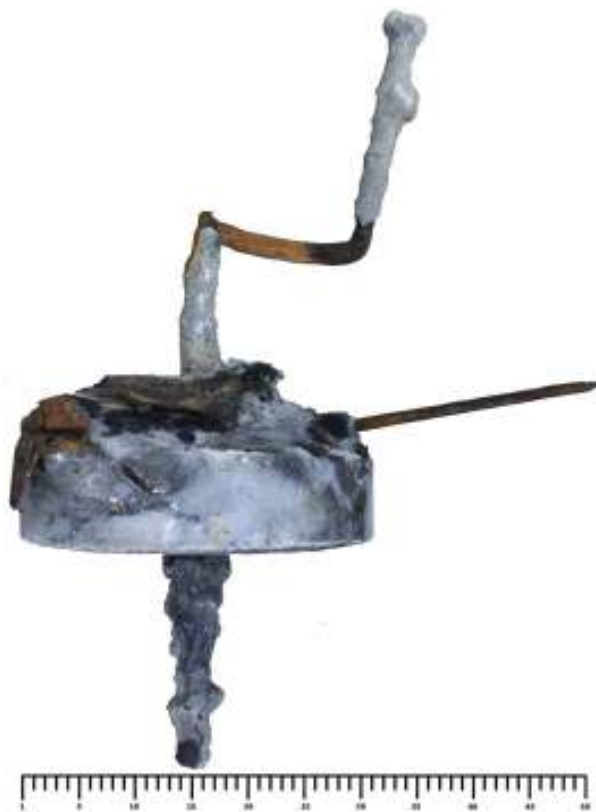
Рис. 7. Каменный корабельный жернов с металлической рукояткой

размерами 1 × 1 м. В последствии при углублении для обеспечения безопасности аквалангистов, а также для удобства проведения археологических работ, сетка была демонтирована, поскольку сохранившаяся высота бортов затонувшего судна составила около 2 м. В ходе расчистки песка были сделаны немногочисленные переложенные находки XIX–XX вв. Они представлены фрагментами поливной и фаянсовой посуды, доньями плоскодонных кувшинов, латунными рукояткой и крышками, фрагментом винной бутылки, неопределенными железными предметами, а также дном античной амфоры. Особого внимания заслуживает каменный корабельный жернов с металлической рукояткой (рис. 7), по-видимому, использовавшийся на затонувшем судне для помола зерна.

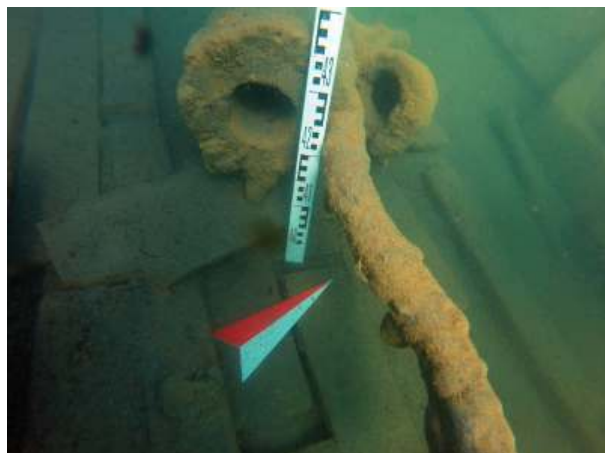
Рис. 8. Нижняя часть мачты

Ближе к носовой части обнаружен фрагмент разломанной на две части мачты высотой 4,3 м, диаметром в нижней части 0,3 м, в верхней части 0,2 м. В верхней части имеется ровная площадка для второй составной части. Внутри мачты по всей длине имеется отверстие диаметром 0,1 м. Нижняя часть мачты оканчивается массивным металлическим кольцом с длинной деформированной металлической втулкой длиной 0,5 м и диаметром 0,05 м (рис. 8). Все металлические объекты покрыты слоем песчаного конгломерата, в связи с чем детальное изучение конструкций невозможно выполнить без их повреждения.

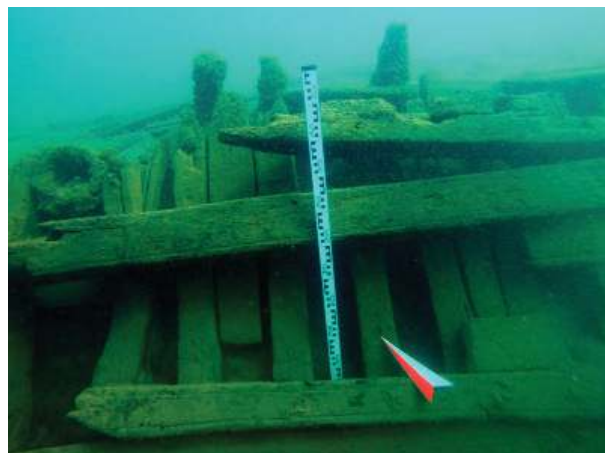
Рис. 11. Правый борт судна

В двух местах по верхнему краю сохранившейся части правого борта (рис. 11) зафиксированы остатки сливных отверстий, выполненных из развальцованных свинцовых труб. Такие трубы обычно служили для слива канализационных вод с судна. По левому борту в двух местах (ближе к носу и ближе к корме) расчищены остатки двух плетеных грузовых корзин размерами 0,33 × 0,2 × 0,2 м (рис. 12). Корзины выполнены из длинных деревянных полосок шириной 3 см. Ручки не сохранились. В ходе изучения центральной части

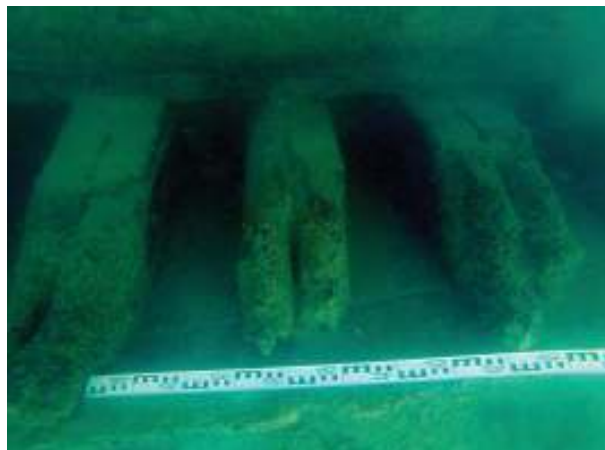
Рис. 16. Шпангоуты судового набора затонувшего судна

Судя по характеру судового набора, использования латунных нагелей и гвоздей, а также сообщениям

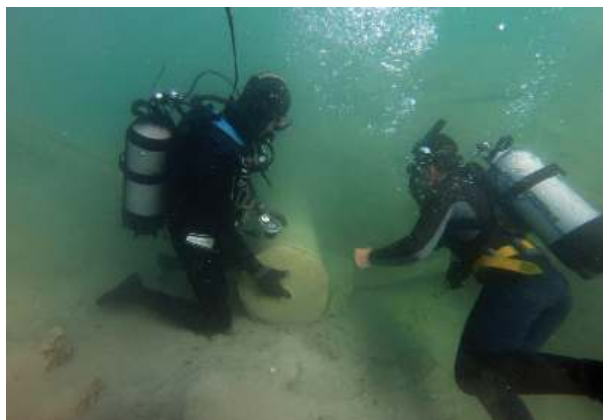
Рис. 19. Консервация судна геотекстилем

Найденные в ходе раскопок предметы были переданы на постоянное хранение в филиал «Музей подводной археологии» ГБУ РК «Черноморский центр подводных исследований». По окончании раскопок все исследованные затонувшие деревянные суда были проложены слоем иглопробивного геотекстиля марки «Дорнит» плотностью 180 гр/м кв. (рис. 18; 19) У геотекстиля высокий коэффициент фильтрации, при этом частицы грунта не проникают внутрь. Именно по этой причине его можно встретить при строительстве бассейнов и водоемов, а также в устройстве дренажных и производственных фильтрационных систем. Кроме того, в составе данного материала отсутствуют вредные вещества. За счет своих характеристик геотекстиль «Дорнит 180» считается очень стойким к износу, не поддающимся воздействию влаги, разных химических веществ и климатических осадков. Покрытие из геотекстиля очень устойчиво

к температурным изменениям. Подобный метод консервации затонувших деревянных судов (объектов археологического наследия) успешно был апробирован при исследованиях кораблекрушения I в. до н.э. в Фанагории под руководством В. Д. Кузнецова и С. В. Ольховского в 2012–2014 г. (Ольховский, 2012. С. 26).
