# БЮЛЛЕТЕНЬ

ОХРАННАЯ АРХЕОЛОГИЯ

| Археологические исследования в Кингисеппе и окрестностях в 2018 г. .... | 61 |
| И. В. Стасюк, А. Н. Белобородов, Е. Л. Кириллов | |

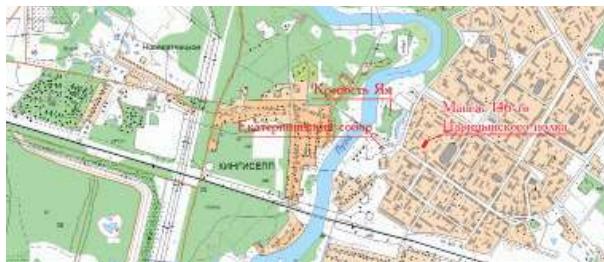
Рис. 1. Ленинградская обл., г. Кингисепп. Манеж 146-го Царицынского полка, крепость Ям и Екатерининский собор на плане города

Комплекс казарм 146-го Царицынского полка расположен в историческом центре города Кингисепп, в 170 м восточнее укреплений крепости Ям (рис. 1), основанной новгородцами в 1384 г. (Кирпичников, 1984. С. 180). Судя по сохранившимся планам крепости XVII в. (рис. 2), посад Яма в период позднего Средневековья – раннего Нового времени располагался южнее крепостных укреплений. По шведским планам отчетливо прослеживается развитие посада к югу от крепости, вдоль берега р. Луги. Интересующая нас местность к востоку от крепостных сооружений находится в период 1645–1680-х гг. вне зоны посадской застройки и, возможно, занята угодьями.

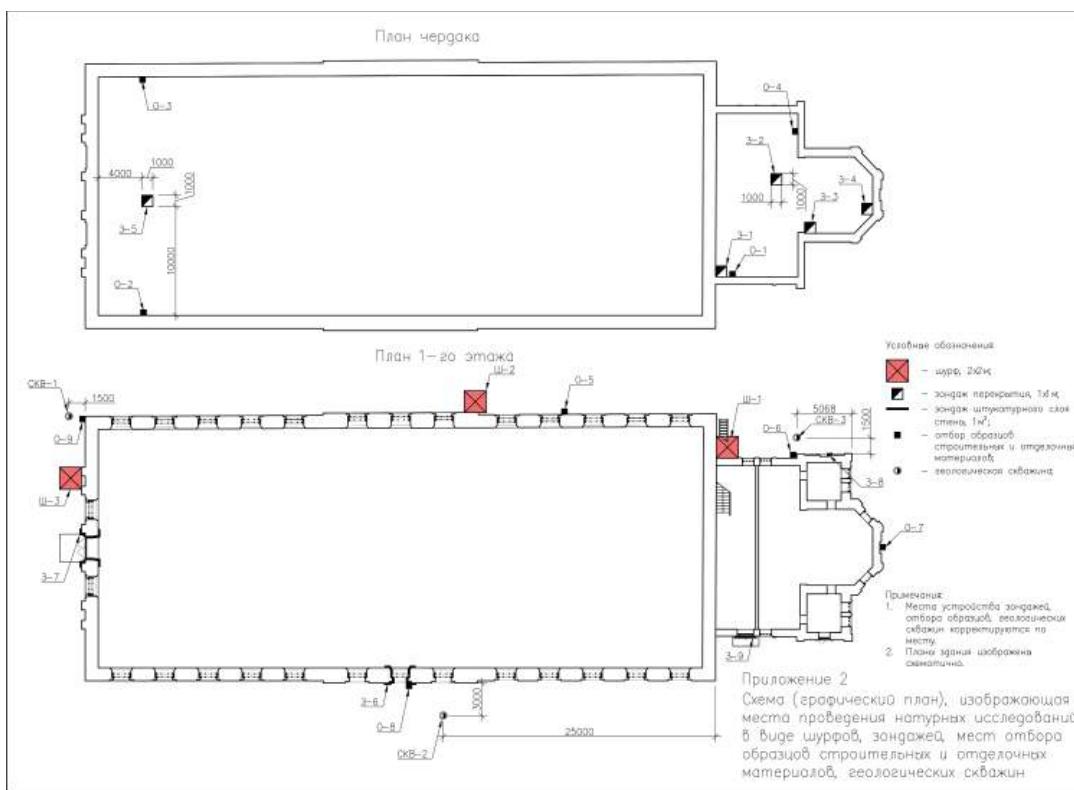
Рис. 9. Манеж 146-го Царицынского полка. План здания и расположение разведочных археологических шурфов № 1–3

Согласно выданному заказчиком заданию, было заложено три археологических шурфа (рис. 9; 10).

Поскольку цели археологических работ по данному объекту были обусловлены нуждами реставрации исторического здания, археологические шурфы закладывались по его периметру так, чтобы обеспечить вскрытие фундаментов и обследование их технического состояния. При этом в шурфах исследовался культурный слой на всей мощности от современной дневной поверхности до материка.

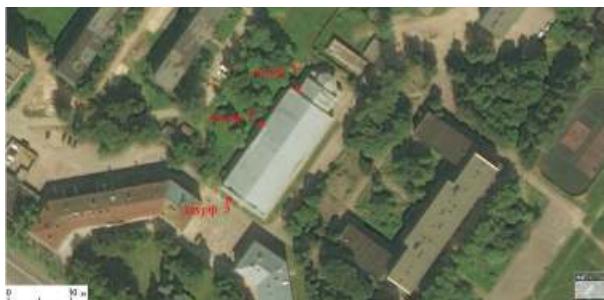
Рис. 10. Манеж 146-го Царицынского полка на крупномасштабном спутниковом снимке.  
Расположение разведочных шурфов

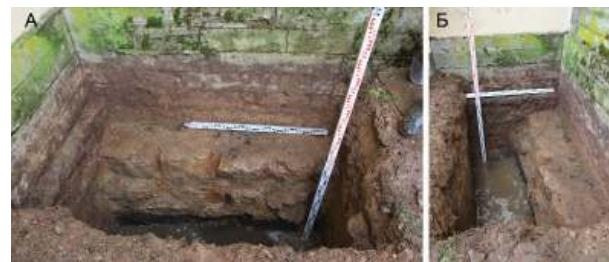
Рис. 11. Манеж 146-го Царицынского полка. Шурф № 1: А – вид с северо-востока; Б – вид с северо-запада

Шурф 1 (рис. 11). Координаты шурфа N 59,375232° E 28,599270° WGS 84. Заложен в северной части здания, в углу у места примыкания полковой церкви к основному объему здания Манежа. Шурф

прямоугольной формы ориентирован длинной стороной по линии северо-запад–юго-восток перпендикулярно оси здания Манежа. В шурфе открыт стык фундаментов Манежа и полковой церкви.

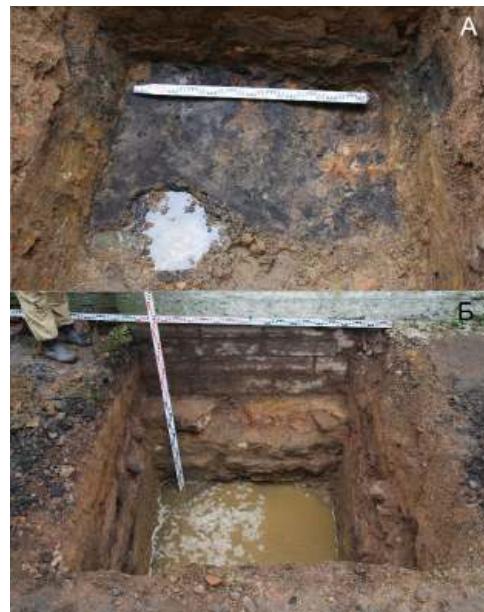
Рис. 12. Манеж 146-го Царицынского полка. Шурф № 2: А – открытый культурный слой кон. XVII–XVIII вв., вид с юго-востока; Б – вид с северо-запада

Шурф 2 (рис. 12). Координаты шурфа N 59,375080° E 28,599000° WGS 84. Заложен у северо-западной стены здания Манежа. Шурф квадратной формы размером 2 × 2 м ориентирован по линии северо-запад–юго-восток вдоль стены Манежа.

Фундамент Манежа, открытый на глубине 0,75 м от современной дневной поверхности, представляет собой бутовую кладку из крупных грубо отесанных прямоугольных блоков известняка или доломита высотой 0,60–0,65 м, вступающую за пределы цоколя здания на 0,30–0,40 м. На

фундаменте возведен цоколь здания высотой 1 м. Гидроизоляция не обнаружена.

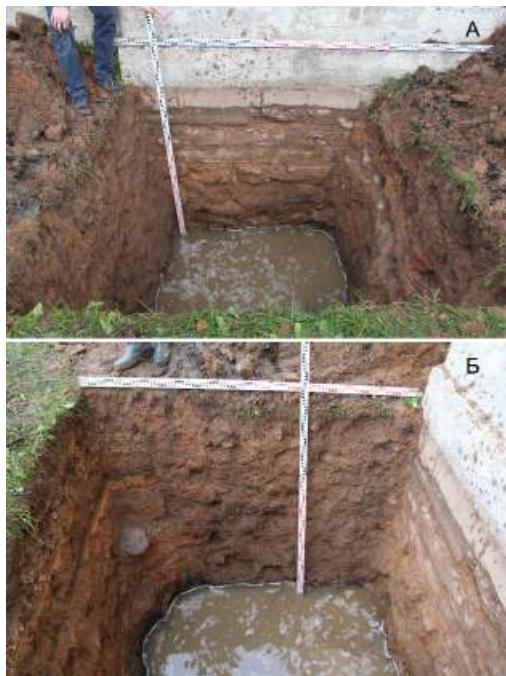
Рис. 13. Манеж 146-го Царицынского полка. Шурф № 3: А – вид с юго-запада; Б – вид с юго-востока

Фундамент Манежа, открытый на глубине 0,7 м от современной дневной поверхности, представляет собой бутовую кладку из крупных грубо отесанных прямоугольных блоков известняка или доломита высотой 0,6 м, вступающую за пределы цоколя здания на 0,10 м. На фундаменте возведен цоколь здания высотой 1 м. Гидроизоляция не обнаружена.

мощностью 0,15 м. Ниже выявлен слой мешаного суглинка с кирпичным боем мощностью 0,20 м. Тонкая прослойка серой гумусированной супеси мощностью 0,05 м перекрывает прослеженную в юго-западной стенке яму, заполненную бурым мешанным суглинком с кирпичным боем. В профиле северо-западной стенки отмечен обширный перекоп от современного дерна до низа фундамента – очевидно, исследовательский шурф, связанный с одним из предшествующих обследований фундаментов здания Манежа (рис. 13: Б). Материк – серый легкий суглинок.

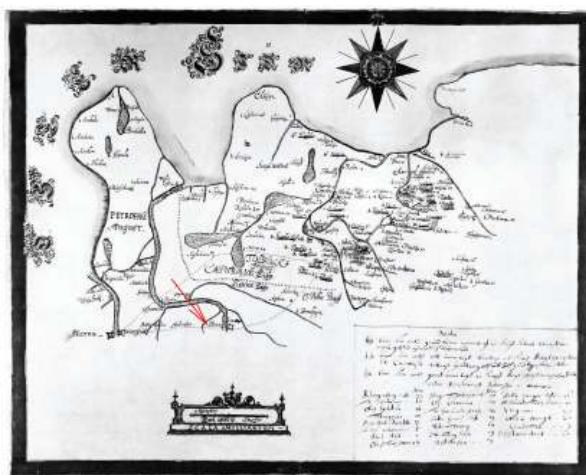
Рис. 14. Карта южного побережья Финского залива с городами Ям, Копорье и Ивангород, ок. 1595 г. (с показанием местоположения Пятницкого монастыря; no: Bagrow, Köhlin, 1953)

К этому периоду относится древнейшее известное картографическое изображение рассматриваемой территории. Это схематичная карта Нижнего Полужья и Понаровья (рис. 14), составленная шведскими картографами в ходе мирных переговоров 1595 г. в целях размежевания спорной территории (Bagrow, Köhlin, 1953). На карте обозначены р. Луга, озера Хаболовское, Бабинское, Глубокое и Копанское, а также деревни Краколье, Пески, Лужицы, Косково и другие. Отмечено и местоположение Пятницкого монастыря на правом берегу р. Падожицы.

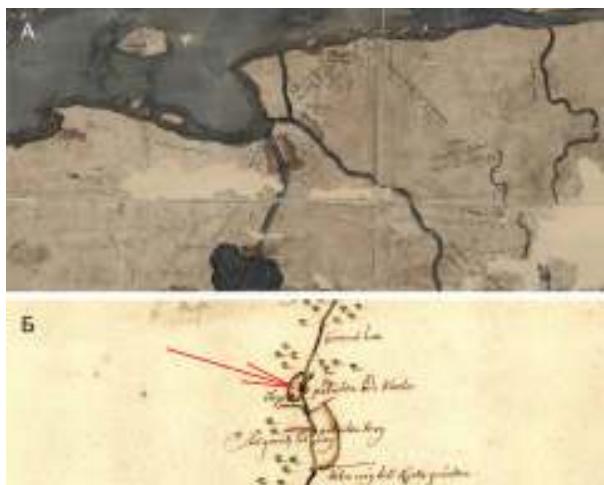
Рис. 15. Местность между крепостями Ям и Ивангород на картах XVII в.: А – «Чертеж ветхой городам Русским и Шведским до Варяжского моря», 1650-е гг. (РГАДА. Разр. XVI. Д. 387); Б – шведская карта наземного пути между крепостями Ивангород и Ям, 1688 г.

В начале XVII в. Россия в ходе Смуты вновь утратила контроль над Ижорской землей. По Столбовскому миру 1617 г. Ивангород, Ям и Копорье с уездами были отданы Швеции. К 1680-м гг. монастырь был заброшен: на карте Ивангородской дороги 1688 г. отмечен Pätnitsa öde Kloster, т. е. пустой Пятницкий монастырь (рис. 15: Б). Не показан он и на древнейшей известной русской карте шведского пограничья – «Чертеже русским и шведским городам» (рис. 15: А), датиро-

рованном концом 1650-х гг. (Шмелев, 2017). Карта А. Андерсина и Э. Белинга, законченная в 1704 г., но основанная на всем опыте шведского картографирования Ингрии второй половины XVII в., показывает местоположение Пятницкого монастыря и окружающие его селения (рис. 16: А). На компилиативной карте А. Бергенгейма, составленной в 1827 г. по материалам XVII в. из шведских архивов, допущена ошибка: Пятницкий монастырь помещен на левом берегу Падожицы (рис. 16: Б).

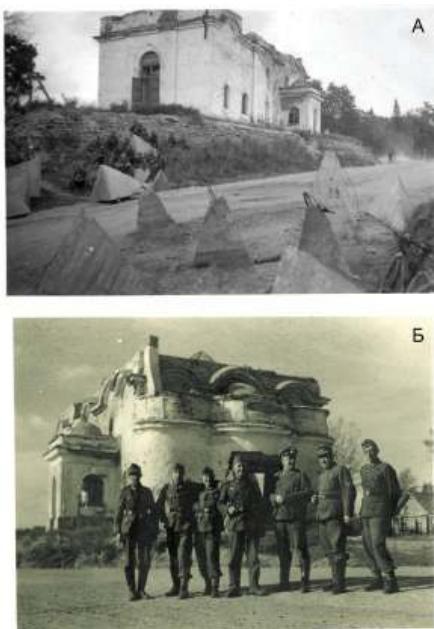
Рис. 23. Храм Св. Архангела Михаила в Новопятницком, лето 1941 г.: А – вид с юго-запада; Б – вид с востока.

В 1938 г. Михайловский храм был закрыт. Летом 1941 г. в ходе боевых действий он пострадал от артобстрелов (рис. 23), позднее был взорван и разобран немецкими властями на камень. Кладбище при церкви было окончательно уничтожено в 1953 г. Надгробия погоста использовались в

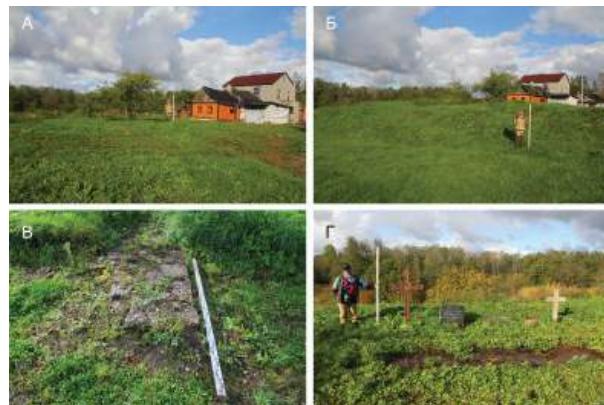
Рис. 25. Михайловский погост, современное состояние. Фото сентября 2018 г.: А – место утраченного храма с востока; Б – место утраченного храма с юга; В – мощенная плитами известняка дорожка от храма к зданию сторожки, начало XX в. (?); Г – сохранившиеся надгробия

В настоящее время участок расположен на западной окраине д. Новопятницкое, на высоком коренном правом берегу р. Падожицы, притока р. Луги. С запада он ограничен крутым береговым склоном, с юга – искусственно эскарпированным склоном (рис. 24; 25), у подножия которого проходит старая трасса Таллиннского шоссе (в прошлом – Нарвский/Ругодивский тракт, Ивангородская дорога, ныне деревенская улица). С севера участок ограничен деревянным зданием храмовой сторожки и пристроенным к нему гаражом, за которым, на территории бывшего кладбища и рощи Горожанка, находится частновладельческий участок с жилым

вымощена плиткой. При снятии грунта была расчищена вымощенная плитняком дорожка, ведшая от сторожки к входу в храм (рис. 25: В). В западной части участка сохранились надгробные памятники (рис. 25: Г), в том числе литой чугунный крест с могилы Захара Егоровича Дмитриева и гранитное надгробие полковника Павла Леонтьевича Шемиота (рис. 26). При земляных работах на участке местными жителями неоднократно обнаруживались человеческие кости из разрушенных захоронений. От жителей также известно о находке серебряной новгородской гривны, медных шведских монет XVII в., монет Российской империи XVIII–XIX вв.

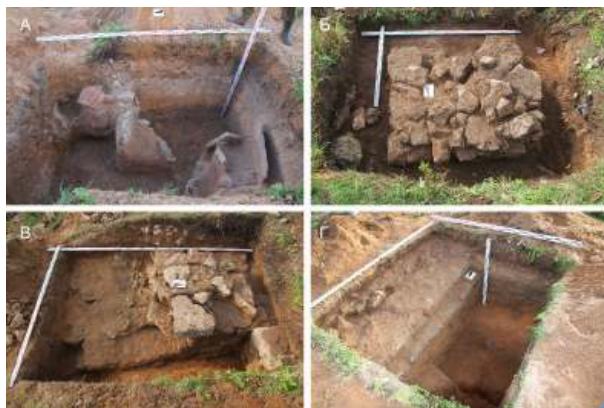
Рис. 27. Михайловский погост, разведочные шурфы: А – шурф 1; Б – шурф 2; В – шурф 3; Г – шурф 4

В центре шурфа раскрыт фундамент северо-восточного столпа храма. Фундамент подквадратной в плане формы, сложенный из известняковых блоков. Размеры фундамента в плане  $1,8 \times 1,8$  м, прослеженная высота 0,6 м. У восточной стенки шурфа расчищены кирпичи и лист кровельного железа – следы разрушения храма. Стены основной постройки были каменные, кирпич – часть надстройки пятиглавия екатерининского времени.

Шурф 4 (рис. 27: Г). Прямоугольной формы, размер  $1,7 \times 2$  м. Ориентирован по линии С–Ю с небольшим отклонением к востоку. Заложен в 2,5 м севернее шурфа 2, где, согласно плану храма, должен располагаться фундамент северной стены и притвор. Под дерном зафиксирован западный фундаментный ряд северного притвора, ориентированный по линии С–Ю и прямоугольный контур ямы, ориентированной по линии З–В и соприкасающейся с фундаментом притвора. При выборке слоя и в профиле западной стенки шурфа установлено, что могильная яма впущена с глубины последнего слоя под огородным грунтом, то есть вероятно является грабительской – вскрытием могилы или склепа, вероятно, в первой половине XX в. Это подтверждается находкой в заполнении ямы отрубленных фрагментов бедренных костей и целой бедренной кости, залегавших в беспорядке в нижней части заполнения. Кости принадлежат трем

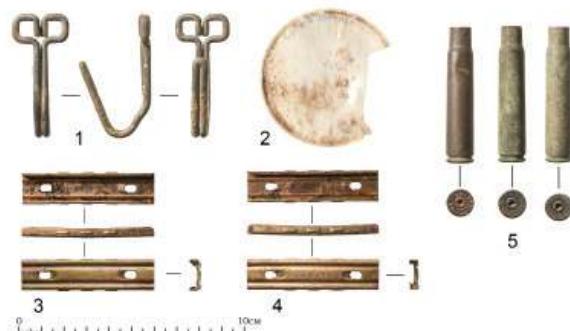
Рис. 28. Найдки из шурфа 2, артефакты периода Великой Отечественной войны: 1 – кительный крючок германской формы обр. 1936 г.; 2 – незапотевающая пленка от противогаза, 1940 г.; 3, 4 – обоймы для заряжания магазинной винтовки и карабина Mauser 98/98k; 5 – патронные гильзы 7,92 × 57 mm, 1937–1938 гг. Германия

Стратиграфическая картина шурфа сложна и представлена чередованием небольшой мощности слоев и прослоек с включениями строительного мусора, боя кирпича и плитняка, образовавшихся при разрушении храма и оползании склона. Материк – рыжая супесь. В шурфе в поддерновом слое обнаружены гильзы  $7,92 \times 57$  мм, обоймы для заряжания винтовки и карабина Mauser 98/98k, незапотевающая пленка для противогаза и кительный крючок от мундира Вермахта обр. 1936 г. – свидетельства пребывания немецких оккупантов (рис. 28). На верхнем уровне камней найдены массивный шпингалет и латунная проволок с волютообразным завитком – предположительно деталь лампады (рис. 29: 1, 2).

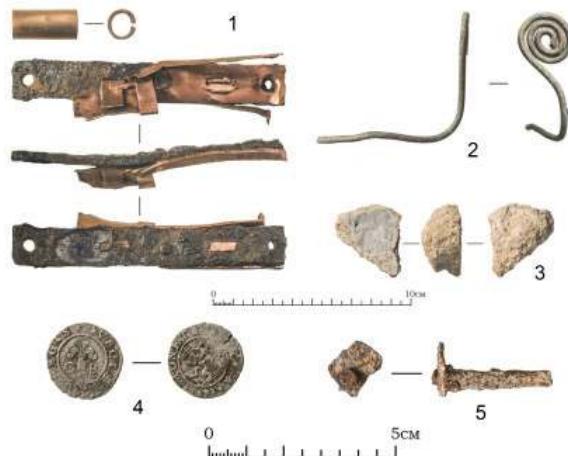
Рис. 29. Михайловский погост. Археологические находки: 1 – шпингалет биметаллический, шурф 3; 2 – деталь лампадки, медный сплав, шурф 3; 3 – фрагмент штукатурки с серой краской, шурф 1; 4 – монета 1 эре, 1611 г., Швеция, Карл IX, шурф 1; 5 – заклепка, шурф 1

В северной и южной частях шурфа стратиграфия прорезана двумя ямами, прослеженными в профилях стенок. Яма 1 расположена в СВ углу шурфа, прослежена в профилях северной и восточной стенок, а также в плане на уровне материка. Заполнение: мешаная бурая супесь с камнями и обломками плиты мощностью 0,80 м, перекрытая бурой супесью (0,40 м). В нижней части заполнения, на уровне материка, обнаружена серебряная монета Шведского королевства номиналом 1 эре, 1611 г., Карл IX (рис. 29: 4).

датированы в пределах позднего Средневековья – Нового времени (рис. 30). Во всех слоях на разной глубине и в заполнении ям встречены фрагменты известковой штукатурки со следами серой и желтой краски (рис. 29: 3).

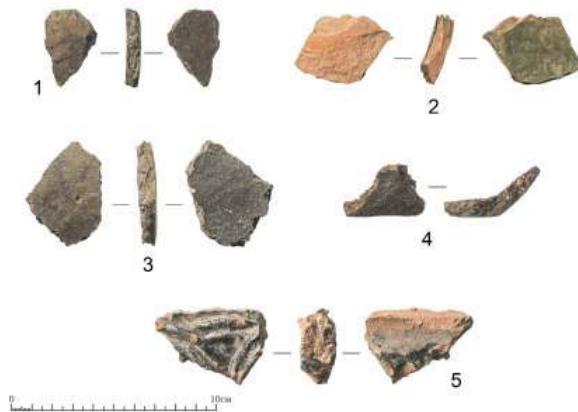
Рис. 30. Михайловский погост, керамика: 1–4 – фрагменты сероглиняных гончарных сосудов; 5 – фрагмент изразца с черной марганцевой поливой, Швеция, втор. пол. XVII в.

товым мусором XX в., а также остатками битого кирпича и бутового камня. Представляет интерес фрагмент шведского изразца с черной марганцевой поливой второй половины XVII в.
